**SUBSECRETARÍA DE GESTIÓN DE LA INFORMACIÓN Y  
ANÁLISIS DE RIESGOS / DIRECCIÓN ZONAL DE GESTIÓN  
DE RIESGOS N°. 05**

**INFORME N°. SNGRE-IASR-05-2023-016**

**ASUNTO:** Inspección técnica para identificar amenazas y sectores vulnerables en San Pablo de Amalí, de la parroquia de San José de Tambo del cantón Chillanes, provincia de Bolívar.

**FECHA:** Marzo 27 de 2023

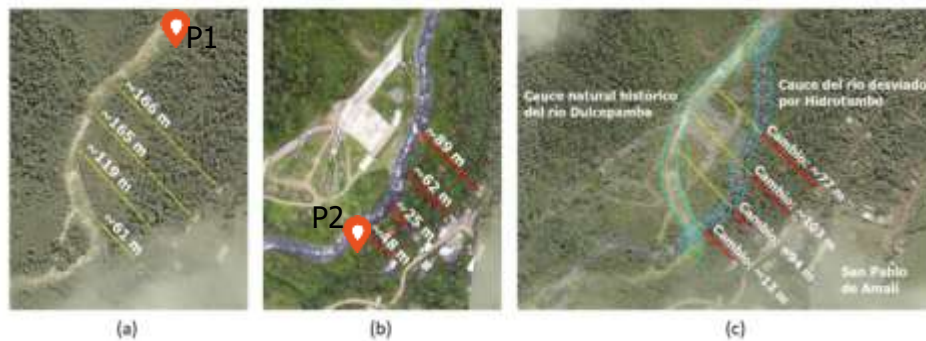
La Defensoría del Pueblo y la Universidad IKIAM en octubre del 2020, estudió el impacto de la hidroeléctrica Hidrotambo sobre la cuenca del río Dulcepamba, a partir de imágenes satelitales se identifican como es que luego de la construcción de la hidroeléctrica en el año 2015, la morfología en la cuenca del río cambió, ocasionando el desvío del río. Como efecto secundario se socavó e inundó terrazas medias y altas, destruyendo 12 casas y dejando 3 fallecidos en el P2. (Imagen 2)

**Imagen 2:** a) Distancias aproximadas entre casas de San Pablo de Amalí y el río Dulcepamba antes del desvío realizado por la empresa Hidrotambo (2008), (b) Distancias aproximadas entre casas de San Pablo de Amalí y el río Dulcepamba después del desvío (2014), y (c) Distancias aproximadas de la desviación del río Dulcepamba hacia la comunidad San Pablo de Amalí.

- El sitio **P2** tiene viviendas vulnerables a socavamientos por la erosión que provoca el río Changuil, mismo que es proyectado hacia las casas, por parte del área de captación de Hidrotambo.

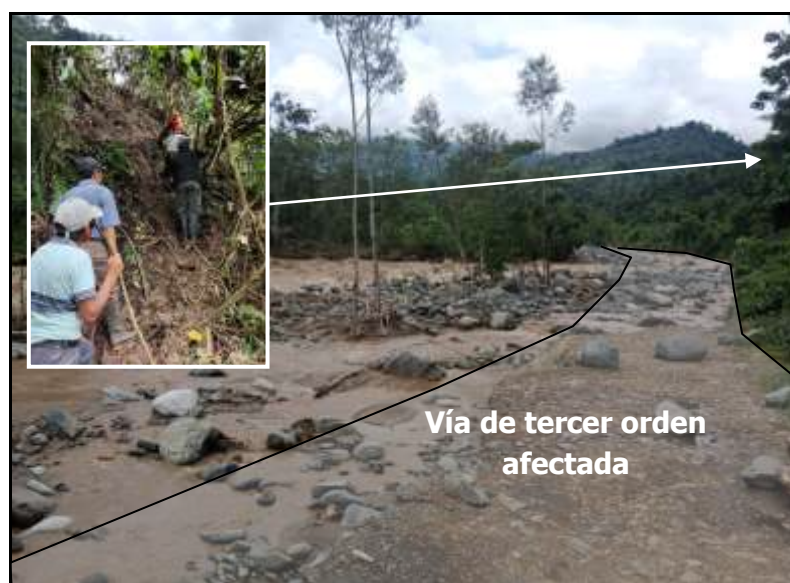
4.2. **Sitio P3:** Se evidencia que la vía de acceso principal a la comunidad de San Pablo de Amalí Alto ha sido invadida por el cauce del río en un tramo de aproximadamente 100 metros, por lo que la comunidad utiliza senderos improvisados en pendientes entre 45° y 75° sobre un cerro, útil para solo para transportar sus víveres básicos a pie.

La vía se encuentra sobre terrazas medias y altas, que al momento están inundadas y limitadas por taludes de alta pendiente, por lo que esto hace que la comunidad esté parcialmente aislada, considerando que la vía hacia el Chillanes es peligrosa y presenta pequeños deslizamientos según los moradores del sector. (Foto 1)

**Foto 1:** Se muestra el trazado con su base invadida por el río, esta vía conecta a San Pablo de Amalí con San José del Tambo y el recuadro blanco se muestra la actual ruta de acceso.

- La vía afectada en el sitio **P3**, presenta una topografía inferior al cauce actual, lo que implica el daño se dará fácilmente hasta que no se desazolve el río o se cree una variante.

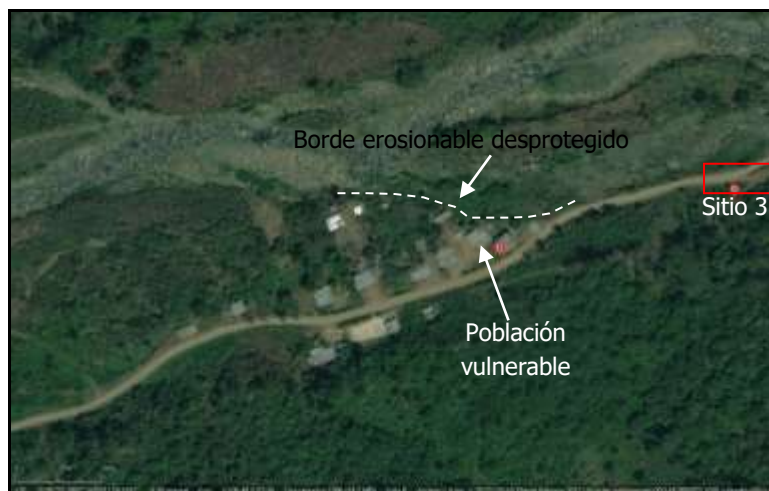
4.3. **Sitio P4:** La comunidad de San Pablo de Amalí Bajo, está localizada en el borde izquierdo del río Changuil, este borde cóncavo tiene un carácter erosionable, mismo que según los moradores en episodios invernales anteriores se ha llevado varias casas.

En la actualidad el caserío tiene menos de 15 casas asentada sobre una terraza alta y no cuenta con un muro de protección por los que sus habitantes indican duermen en zozobra en cada época invernal. (Imagen 3)

**Imagen 3:** Se muestra a través de una imagen satelital proporcionada por SasPlanet del año 2017 donde se observa la forma del río y casas vulnerables ante las avenidas de agua y la erosión de sus bases.

- San Pablo de Amalí Bajo Sitio **P4** es vulnerable ante inundaciones, al no tener estructuras de mitigación, al estar sobre terrazas erosionables y por su historia reciente de pérdidas de casas.

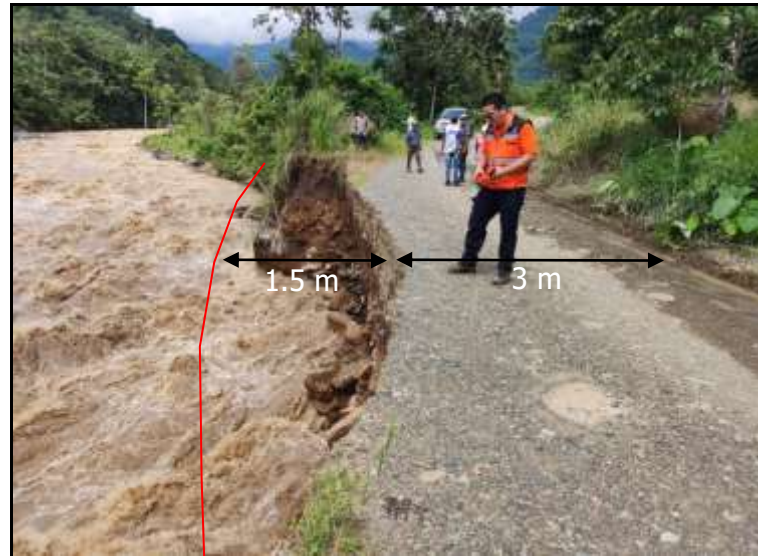
4.4. **Sitio P5:** En este sitio se muestra la vía afectada parcialmente por un socavón, la diferencia de altura entre el río y la vía es de aproximadamente 3 metros y la afectación lineal es de aproximadamente 10 metros, al momento de la inspección el río sigue con su proceso erosivo, mientras que los vehículos pasan por el sitio lentamente para evitar accidentes. (Foto 2)

**Foto 2:** Se muestra socavón que amenaza con seguir erosionando la vía.

En el campo se observó que la vía es socavada por el río, que la terraza sobre la que se asienta está compuesta por coluvios con matriz arcillosa-limosa, que según la SGR delimita como de MEDIA susceptibilidad. Foto 2.

- El sitio P5, al estar en una zona de susceptibilidad Media ante movimientos de masa, se vuelve sensible ante socavamientos producidos por la corriente del río Changuil.

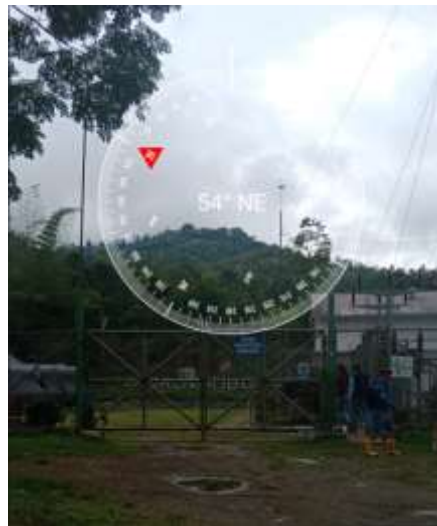
**Sitio P6:** El recorrido incluyó las instalaciones de generación eléctrica de Hidrotambo. En el sitio, El Ing. Franklin Pico indicó que no han tenido ningún tipo de problemas relacionados a la inundaciones o movimiento de rocas que ponga en riesgo la generación eléctrica. (Foto 3)

**Foto 3:** Instalaciones del centro de máquinas de Hidrotambo

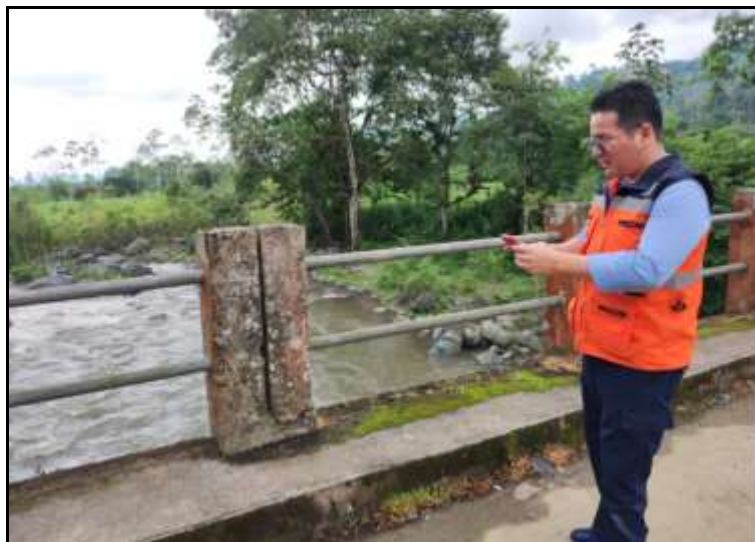
El Puente tiene una estructura portante de hormigón armado cuenta con 2 bases, 1 a cada lado del río. No se observó daños estructurales, sin embargo, el lecho del río está azolvado. (Foto 4)

**Foto 4:** Inspección a puente Dulcepamba.

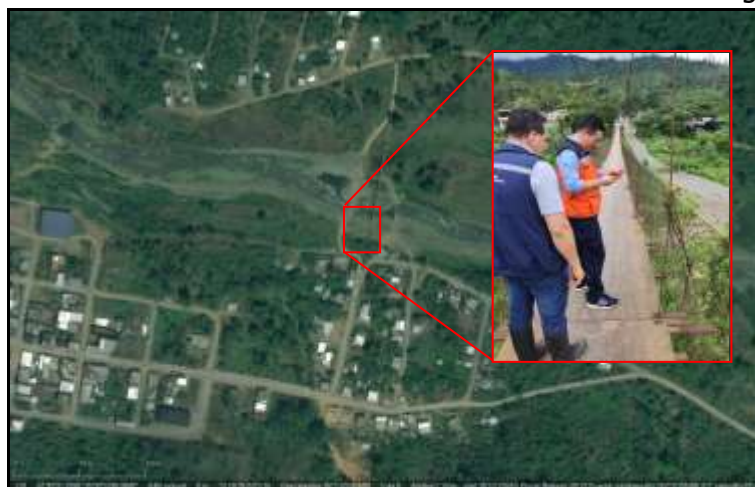
**Sitio P8:** Sobre el río Changuil existe un puente tipo colgante compuesto por tres torres de hormigón armado, una en cada margen del río y otra en la mitad, con una altura aproximada de 15 metros y un tramo de camineras metálicas, tiene un ancho de 1.20 metros sostenidas por un sistema de cables de acero de diámetro  $\frac{1}{2}$  pulgada anclado en cada margen y en el centro del río, mediante una estructura de hormigón. La longitud del puente es de 170 metros.

En el momento de la inspección se puede constatar también el mal estado de los cables de acero y planchas metálicas de las camineras del puente, las cuales presentan oxido y roturas. Este puente comunica a San Gabriel Alto y Bajo y es la principal vía de transporte de alumnos y trabajadores en motocicleta. (Imagen 4)

**Imagen 4:** Puente peatonal a San Gabriel Alto y Bajo

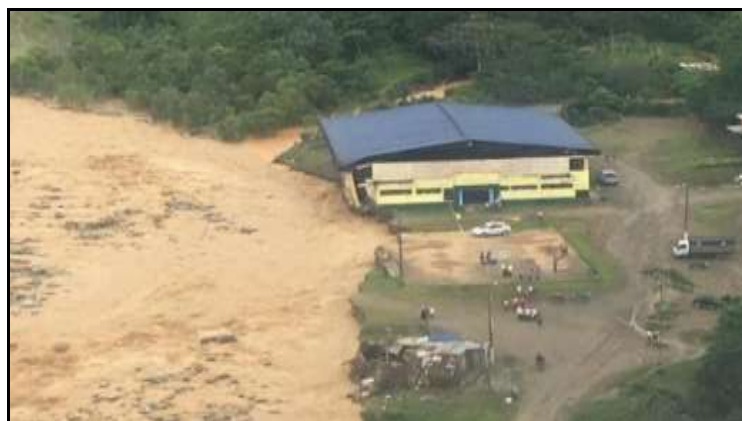
**Sitio P9:** En la cabecera cantonal, en épocas invernales pasadas han ocurrido colapsos estructurales de casas y de un coliseo deportivo localizados en el margen izquierdo de río Changuil en el año 2015. (Imagen 5)

**Imagen 5:** La creciente del Río Changuil sobrepaso el nivel establecido. Fuente: Twitter, periodista Diego Pinto, 2015

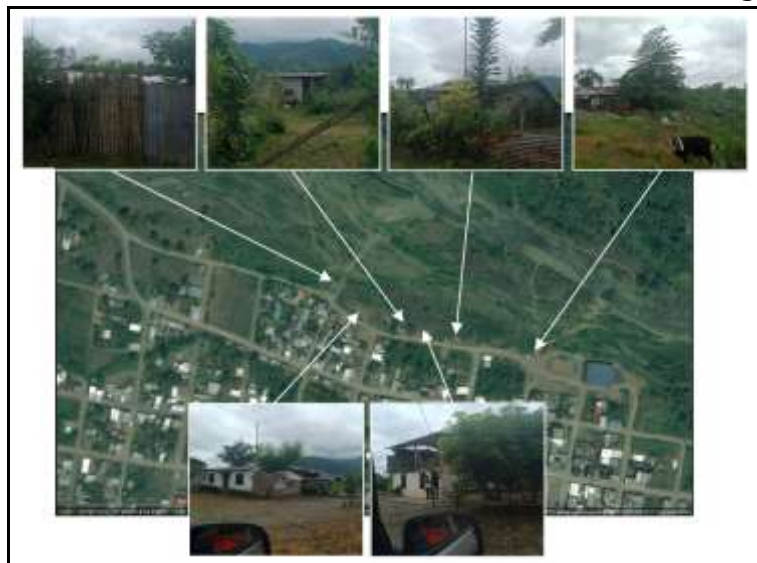
En la actualidad, en este mismo sector, correspondiente a una terraza media, se han vuelto a levantar viviendas de construcción de cemento, mismas que según los moradores han sido construidas con la venia de las autoridades locales. Imagen 6.

**Imagen 6:** Se evidenció varias viviendas levantadas zonas que anteriormente fueron arrasadas por las crecientes.

El sitio **P9** representa la creación de vulnerabilidad al haber permitido la construcción de viviendas sobre un sector de San José de Tambo donde ya se inundó en el año 2015. El sitio **P10** no tiene vulnerabilidades, sin embargo, de ejecutarse la construcción de canchas, el escenario sería la construcción de vulnerabilidades.

- Aplicar los lineamientos del Plan de Uso y Gestión del Suelo del cantón Chillanes, para retirar las viviendas asentadas en las riberas derecha del río Changuil en el centro de San José de Tamban. En su defecto se debe realizar obras de mitigación que protejan a las viviendas que se muestran en el sitio **P9**.

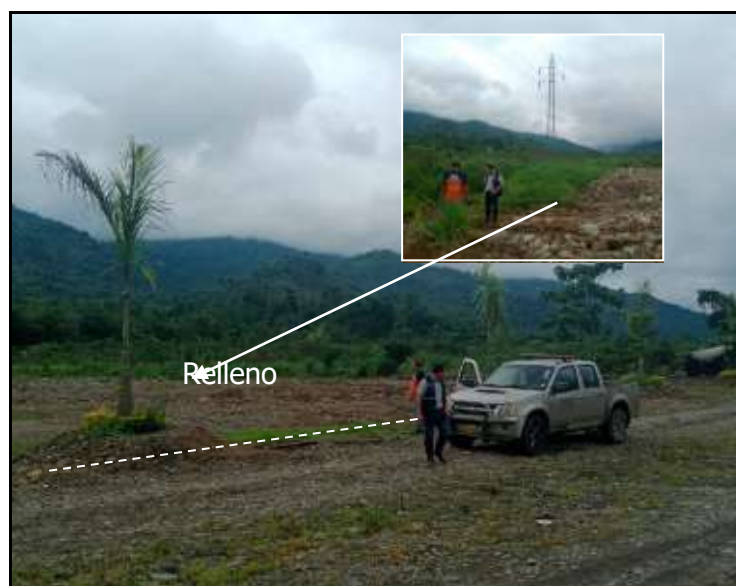
**Sitio P10:** En este sitio se pudo constatar que en esta área de terraza baja y media se está realizando un relleno que, según el teniente Político, está destinado a ser una cancha deportiva, financiando el GAD Parroquial. Foto 3.

**Foto 3:** Se muestra área rellenada recientemente sobre terraza media. En el recuadro blanco se muestra relleno junto al cauce.

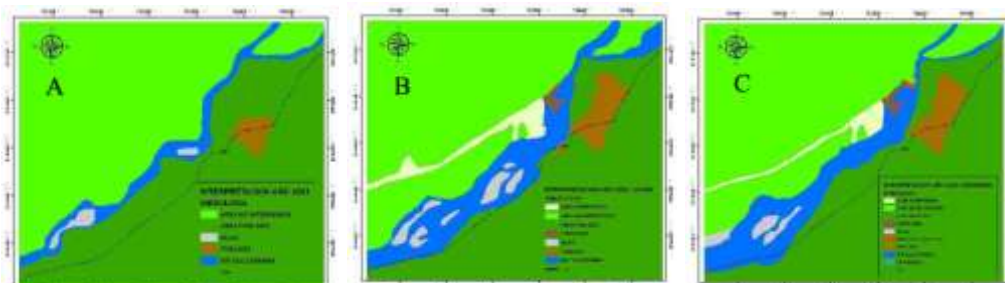
Ecuador, en el que el PhD Espinoza Et. Al., muestra a través de un análisis teledetección, cambios significativos en el cauce, con el uso de 20 imágenes satelitales tomadas entre octubre de 2001 y diciembre del 2019. (Imagen 7)

**Imagen 7:** Interpretación de imágenes satelitales años A) 2001/octubre; B)2015/junio; C) 2020/diciembre. Realizado por Espinoza Et. Al. (2022).

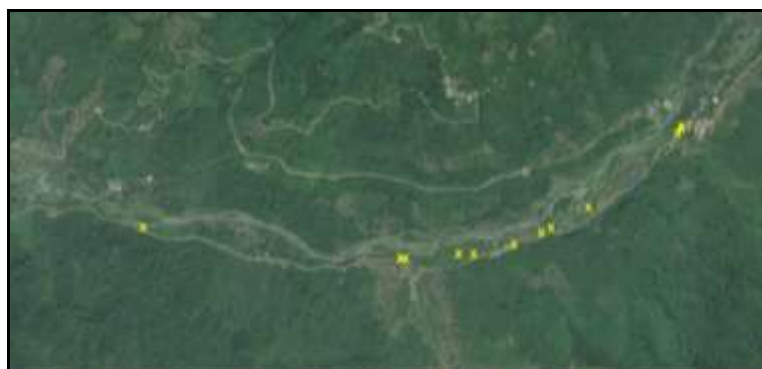
La población de San Pablo de Amalí en un inicio se asentó sobre terrazas altas, en el margen izquierdo de la cuenca del río Changuil. Según los moradores, los asentamientos no habían sufrido afectaciones a las viviendas en los inviernos pasados, ni siquiera por el fenómeno de niño de año 1963 o 1998. Luego del 2015, se evidenció la destrucción de 23 viviendas hasta el 2019.

**Imagen 8.** Se muestra un croquis de la ubicación algunas de las ubicaciones donde se encontraban las casas que fueron destruidas por la crecida del río desde el 2015, en la población de San Pablo de Amalí. Datos referenciales suministrados por los moradores del sector.
