DEFENSORÍA DEL PUEBLO DEL ECUADOR

INFORME

LOS IMPACTOS DE LA HIDROELÉCTRICA SAN JOSÉ DEL TAMBO SOBRE LA CUENCA DEL RÍO DULCEPAMBA, PROVINCIA DE BOLÍVAR

INFORME DE VISITA IN SITU No. 001-2020-dnmpppprdn

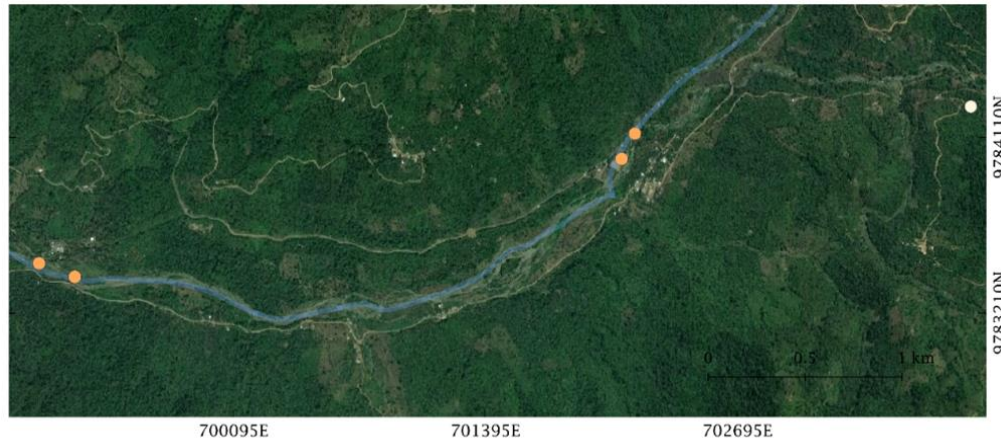
6. En el informe de evaluación de los ecosistemas acuáticos del río Dulcepamba, la Universidad Regional Amazónica Ikiám propone como área de estudio un tramo del río de 3,5 km aproximadamente. El estudio se enfocó en “cuatro sitios de interés, localizados previo a la captación y desviación del río por Hidrotambo S.A., después de la misma, y luego de la devolución de las aguas al cauce” (Naranjo et al. 2020, 6). En la figura 3 se indica las ubicaciones de los sitios del estudio y en la tabla 1 se presentan las coordenadas de los sitios seleccionados para el correspondiente análisis.

Figura 3: Área de estudio ubicada en la zona de influencia del proyecto hidroeléctrico perteneciente a Hidrotambo S.A. en un tramo de 3.5 km del río Dulcepamba

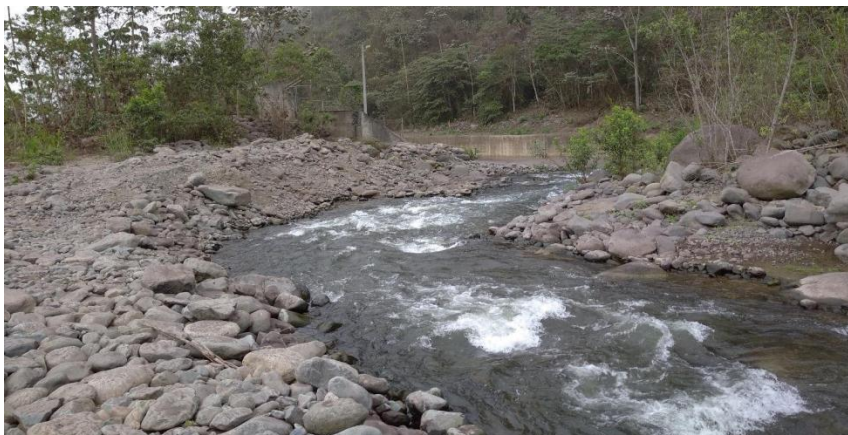
2. El montículo de piedra se convierte en una barrera para la dispersión de especies, pues este muro hace que el caudal de agua filtrada sea escaso impidiendo el paso de especies. Así peces migratorios pueden verse afectados debido al efecto barrera, una alteración en el régimen de caudales, como la reducción de caudal aguas abajo de una represa, podría interrumpir el comportamiento migratorio de varias especies. Este tipo de *“alteraciones hidrológicas podrían facilitar la invasión y establecimiento de especies exóticas, tanto de plantas como de animales. Una reducción de caudales—por ejemplo, en un río aguas abajo de una desviación de agua a un canal de riego—crea condiciones de hábitat diferentes a las que están adaptadas especies nativas”*. (Encalada 2010, 40).

Imagen 1: Muro de rocas transversal que desvía el agua del río Dulcepamba hacia la hidroeléctrica

10. Que el Ministerio de Ambiente y Agua y la Agencia de Regulación y Control del Agua consideren como necesario cambiar la estructura de desviación del caudal de captación, de tal forma que mantenga un caudal ecológico requerido para no afectar la conectividad hidrobiológica del río.

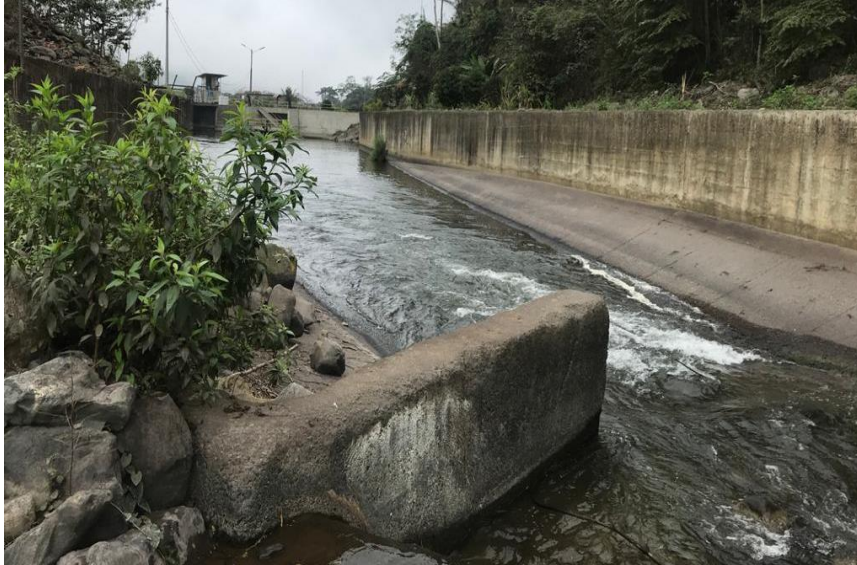
Imagen 2: Continuación muro de rocas transversal que desvía el agua del río Dulcepamba hacia la hidroeléctrica

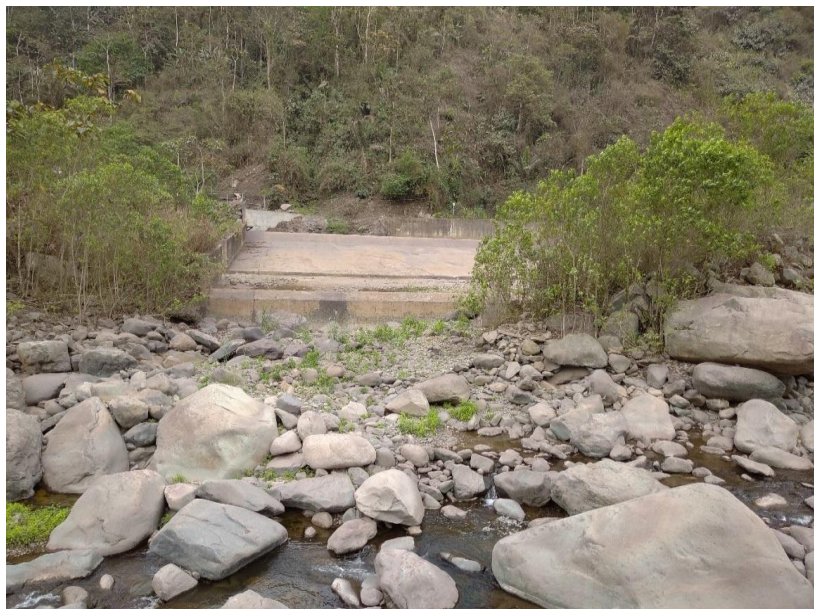
- 12.** En la parte baja (aguas abajo de la captación de Hidrotambo) se observó una estructura hidráulica, posiblemente un aliviadero, que es una estructura de cemento que sirve para desfogar el exceso de agua cuando los caudales sufren grandes crecidas. Los aliviaderos pueden ubicarse dentro o fuera de la presa, sin embargo en este caso fue ubicado al frente y con dirección a la propiedad de uno de los líderes comunitarios de San Pablo de Amalí, el señor Manuel Trujillo (Ver imagen 3).

Imagen 3: Posible aliviadero frente a la propiedad de líder comunitario

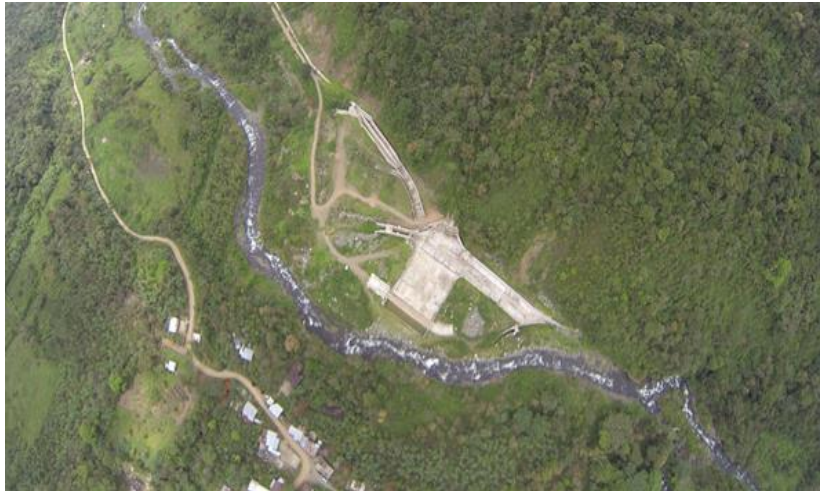
Imagen 4: El aliviadero orientado a lo ancho del cauce, direccionando los excesos hacia la comunidad San Pablo de Amalí

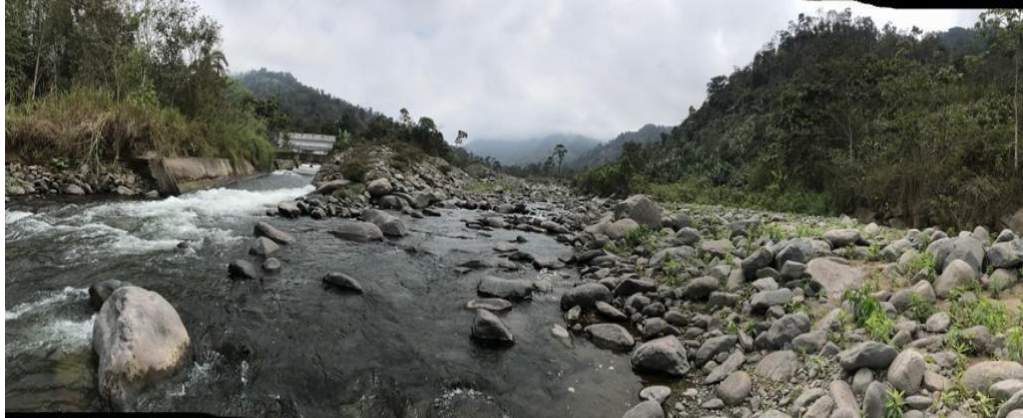
Imagen 5: (izq.) Salida de agua de la central hidroeléctrica Hidrotambo (margen derecha del río).
