**SUBSECRETARÍA DE GESTIÓN DE LA INFORMACIÓN Y  
ANÁLISIS DE RIESGOS / DIRECCIÓN ZONAL DE GESTIÓN  
DE RIESGOS N°. 05**

**INFORME N°. SNGRE-IASR-05-2023-016**

**ASUNTO:** Inspección técnica para identificar amenazas y sectores vulnerables en San Pablo de Amalí, de la parroquia de San José de Tambo del cantón Chillanes, provincia de Bolívar.

**FECHA:** Marzo 27 de 2023

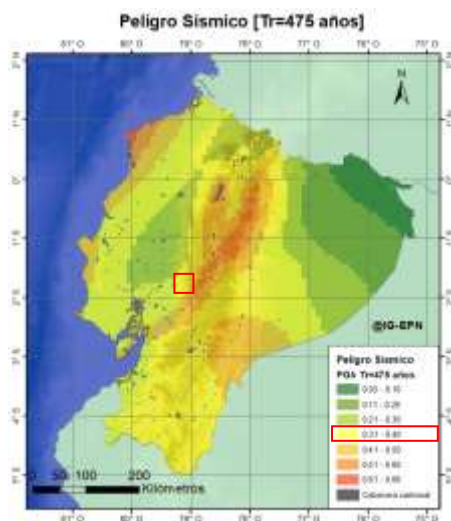
**Imagen 7:** Mapa sísmico INEC 2015

De acuerdo al catálogo de sísmico del Instituto Geofísico el cantón registra un evento sísmico superficial de magnitud Mw. 6.3 registrado el 8 de abril de 1961. Junto a este dato, demás información sísmica, de fallas y estadística fue usada en el sísmico del INEC 2015. El sector se ubica el rango de 0.3 a 0.4 PGA, con una caracterización de peligro sísmico **ALTA**.

Estos datos permiten saber que las estructuras con bases socavadas (muros, puentes, casas), son vulnerables ante movimientos telúricos locales (Imagen 7 y tabla 2)

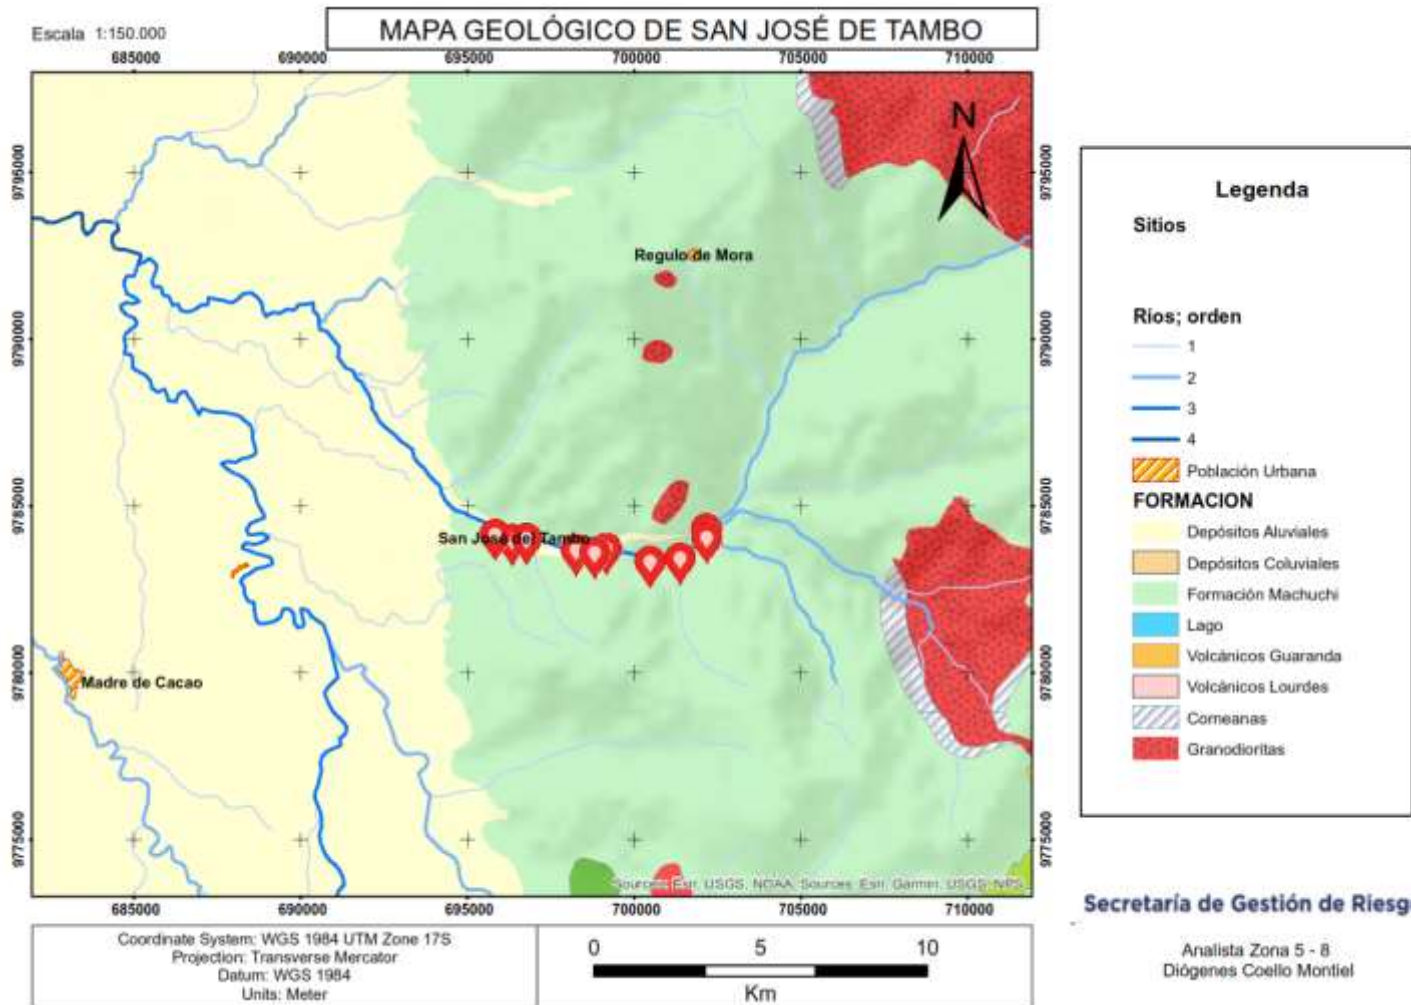
**Mapa 2.-** Mapa geológico en base a los datos vectoriales del MAGAD 2005, indican que San José del Tambo se localiza en un área de acumulación de sedimentos volcanoclásticos en un río de 3er orden de una red fluvial de pie de monte Andino.

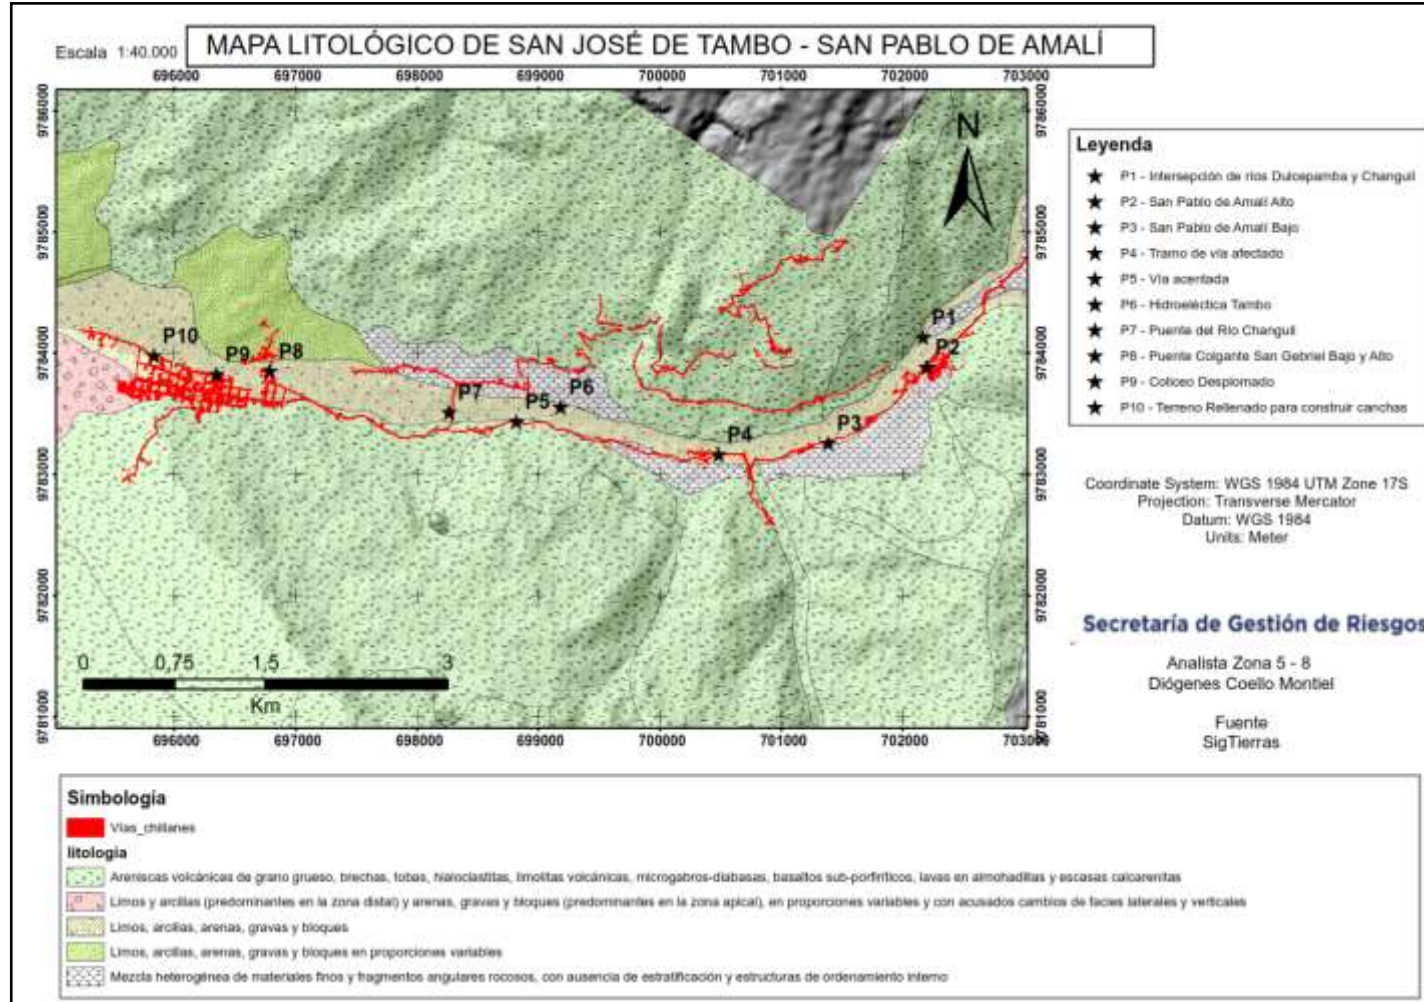
**Mapa 3.-** Mapa geológico Ambiental en base al proyecto SigTierras. Se observa los puntos críticos localizados principalmente sobre depósitos aluviales

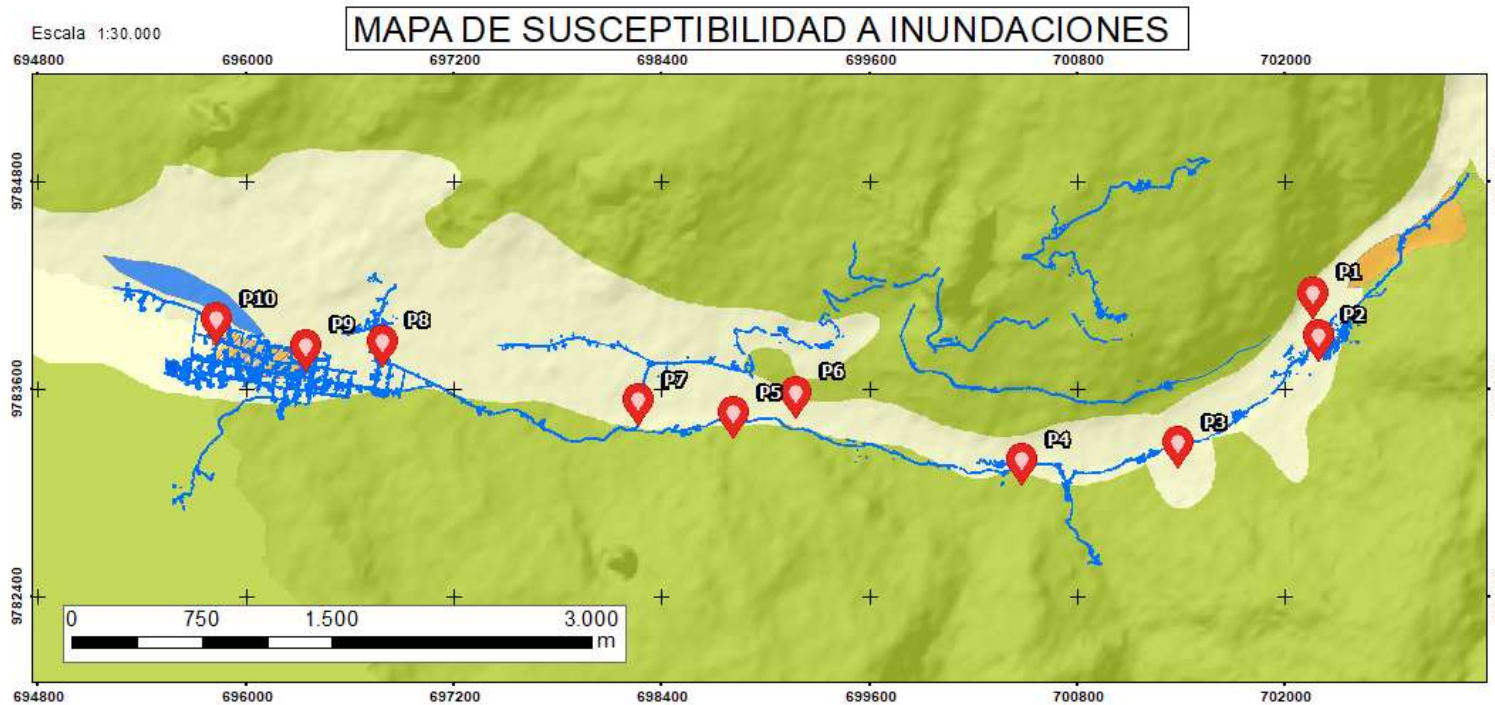
**Mapa 4:** Se identifica los sitios como de **BAJA SUSCEPTIBILIDAD**, según la SNGRE- MAGAD 2015 a escala 1:25 000

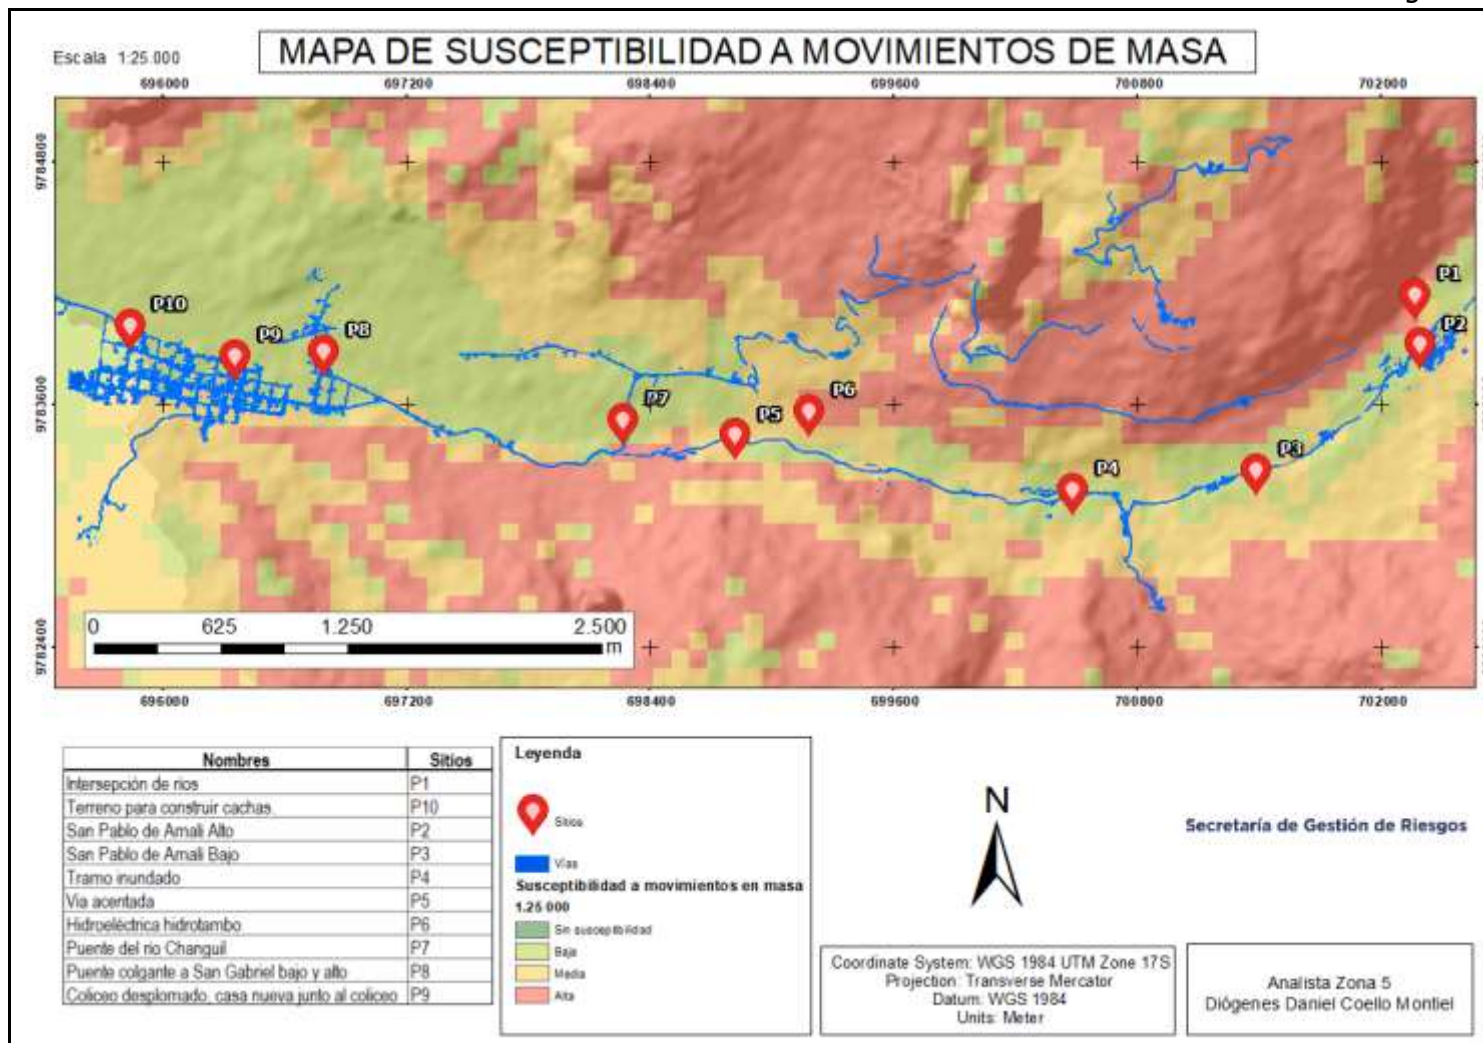
**Mapa 5:** Mapa de susceptibilidad a movimientos de masa.
